## PARECER TÉCNICO

Resposta ao OF/GAB./ PRES./ C.M.L/ N° 1119/2021 – Ref. Protocolo 002965/2021.

### RELATÓRIO FOTOGRÁFICO

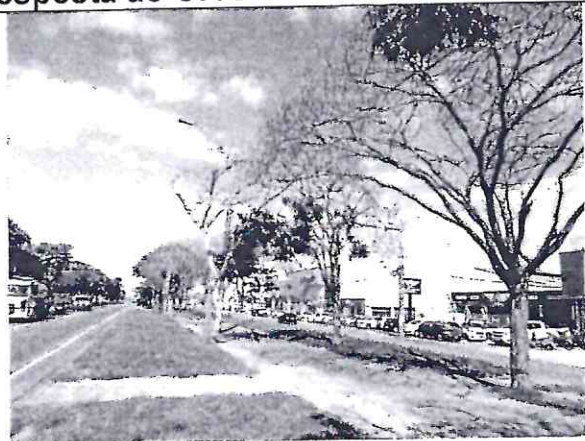
- I Pelas fotos apresentadas verifica-se que se trata de situação realmente bastante crítica, pois se observa a morte de diversas árvores, que já se encontram, inclusive, totalmente secas e algumas em estado de putrefação, nos canteiros centrais da BR 101/Avenida Prefeito Samuel Batista Cruz, em parte do trecho urbano conforme citado acima.

**Figura 1** – Vista parcial do trecho solicitado com destaque para diversas árvores mortas no canteiro central, sentido sul.

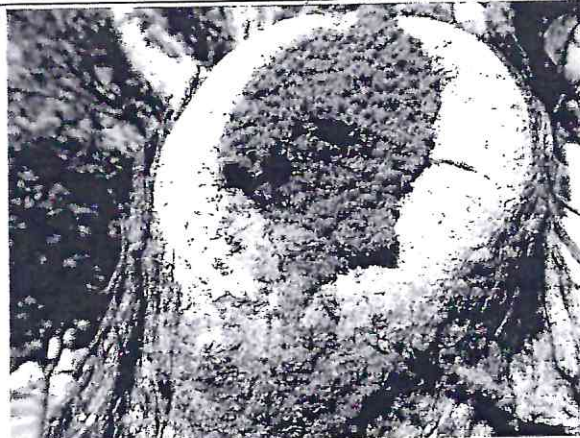
Diante das considerações feitas acima, seguindo informações bibliográficas, conhecimento técnico pessoal e pelo que se vê em campo, torna-se bastante salutar o entendimento de que podas sucessivas ao longo de muitos anos e possivelmente sem a utilização das técnicas e/ou ferramentas adequadas provocaram o descascamento ou remoção de lascas do lenho logo abaixo do ramo ou até mesmo pontas de galhos remanescentes que uma vez mortos e totalmente secos possibilitaram o estabelecimento de pragas, principalmente cupins subterrâneos, que levaram tais árvores ao declínio e à consequente morte.

**Figura 2** – Destaque para ponto de ruptura onde não houve cicatrização completa, pós poda, com presença de cupins em plena atividade.

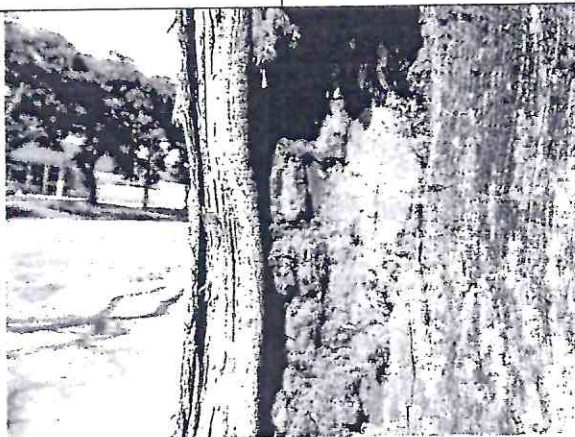
- IV Por conhecimento técnico pessoal e através de consulta em bibliografia específica inferimos que pudesse ser consequência do ataque de cupins subterrâneos, *Coptotermes*, *Heterotermes* e *Nasutitermes*, pois são estes muito ocorrentes em áreas contidas no meio urbano e considerados uma praga de expressiva ocorrência na espécie. **E foi o que encontramos em diversas árvores.**

**Figura 3** – Destaque para parte oca de uma árvore já totalmente morta e presença de cupim.

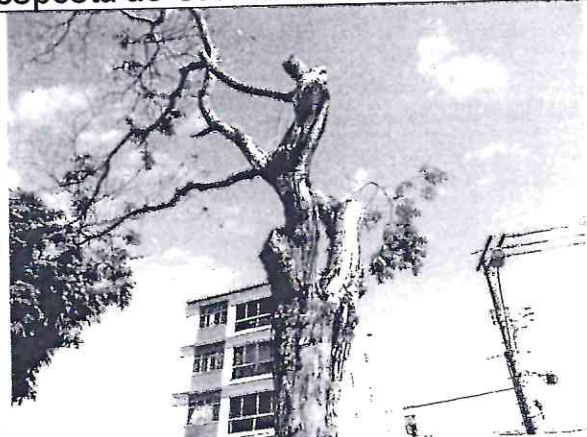
- VI Considere-se ainda que as árvores dessa espécie não respondem bem a podas mais expressivas e, principalmente, em partes de maiores diâmetros como bifurcações de troncos e galhos pendentes, por exemplo, uma vez que não se obtém boas cicatrizações em situações de corte mais invasivos. Podendo ressaltar ainda que podas feitas de forma inadequada, tecnicamente reprováveis, acabaram deixando partes de galhos e que em muitas situações vistas em campo o corte de ramos de grandes dimensões sem a utilização das técnicas e/ou ferramentas adequadas veio a provocar o descascamento ou remoção de lascas do lenho logo abaixo do ramo e esses ferimentos são, naturalmente, portas de entrada para patógenos e pontos de entrada de pragas como brocas, cupins e até mesmo formigas.

**Figura 4** – Destaque para podas feitas anteriormente, com reprovação técnica total, pontas de galhos que se tornam ponto de entrada de brocas e cupins.

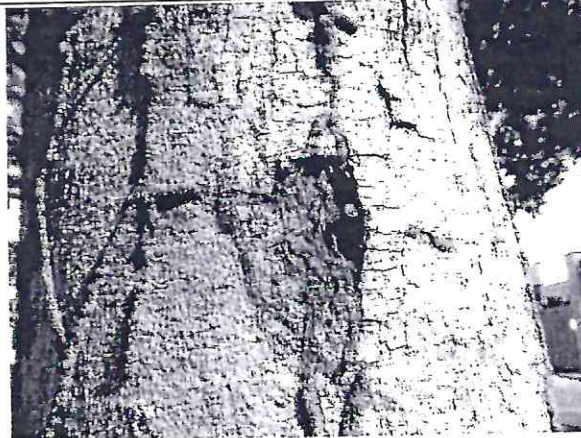
**Figura 5** – Destaque para árvore morta com trilha de cupim em plena atividade.

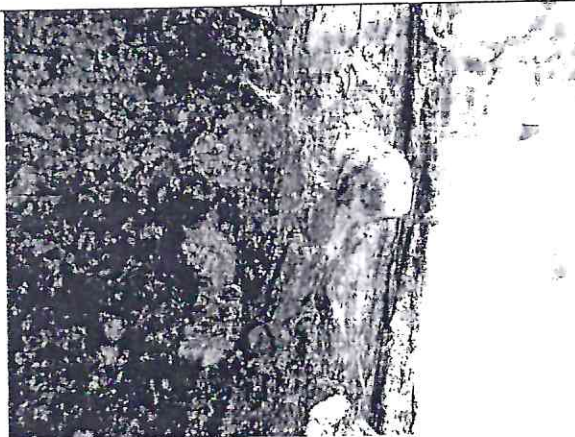
- III Nessa visão primária **partimos logo para a investigação na busca de possíveis sinais de envenenamento**, com olhar atento para perfurações e/ou aplicações de herbicidas como Tordon (2,4-D 596.9 g/L, Ácido ariloxialcanóico/ Aminopiralide 76.9 g/L, Ácido piridiniloxialcanóico) ou Dontor (Picloram e 2,4-D), herbicidas seletivos, específicos para combater as plantas daninhas de folhas largas e/ou o controle de dicotiledôneas indesejáveis de porte arbóreo, arbustivo e subarbustivo em pastagens e para a erradicação de eucalipto na reforma de áreas florestais considerando o grande número de árvores mortas no referido trecho. Chegamos até a perceber algumas situações de alto-relevo nos troncos de algumas árvores o que nos levou a pensar que pudessem ter sido perfurações para a aplicação de herbicida, posteriormente tampadas com os chamados tarugos de madeira, quando na verdade percebemos que se tratavam de protuberâncias advindas de lançamento de brotos, **sendo aí descartada a possibilidade de envenenamento.**

**Figura 6** – Destaque para protuberância inicialmente suposta como ponto de aplicação de herbicida tampado com tarugo de madeira. Hipótese descartada e entendida como lançamento de brotação.
