## PREFEITURA MUNICIPAL DE LINHARES

Secretaria Municipal de Meio Ambiente e Recursos Hídricos Naturais  
Ofício nº 0269/2021/SEMAM

PARECER TÉCNICO

Resposta ao OF/GAB./ PRES./ C.M.L/ Nº 1119/2021 – Ref. Protocolo 002965/2021.

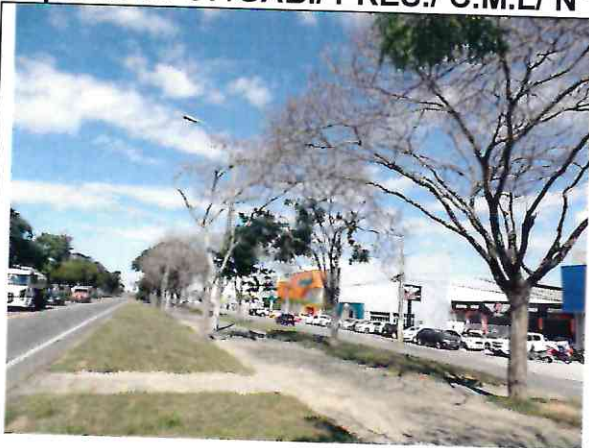
- I Pelas fotos apresentadas verifica-se que se trata de situação realmente bastante crítica, pois se observa a morte de diversas árvores, que já se encontram, inclusive, totalmente secas e algumas em estado de putrefação, nos canteiros centrais da BR 101/Avenida Prefeito Samuel Batista Cruz, em parte do trecho urbano conforme citado acima.

**Figura 1** – Vista parcial do trecho solicitado com destaque para diversas árvores mortas no canteiro central, sentido sul.

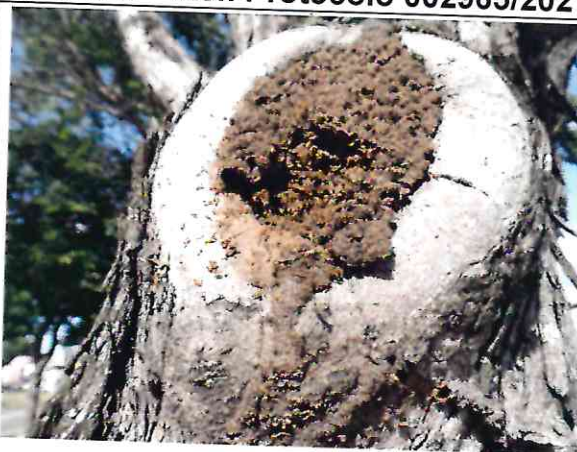
- VI Considere-se ainda que as árvores dessa espécie não respondem bem a podas mais expressivas e, principalmente, em partes de maiores diâmetros como bifurcações de troncos e galhos pendentes, por exemplo, uma vez que não se obtém boas cicatrizações em situações de corte mais invasivos. Podendo ressaltar ainda que podas feitas de forma inadequada, tecnicamente reprováveis, acabaram deixando partes de galhos e que em muitas situações vistas em campo o corte de ramos de grandes dimensões sem a utilização das técnicas e/ou ferramentas adequadas veio a provocar o descascamento ou remoção de lascas do lenho logo abaixo do ramo e esses ferimentos são, naturalmente, portas de entrada para patógenos e pontos de entrada de pragas como brocas, cupins e até mesmo formigas.

Diante das considerações feitas acima, seguindo informações bibliográficas, conhecimento técnico pessoal e pelo que se vê em campo, torna-se bastante salutar o entendimento de que podas sucessivas ao longo de muitos anos e possivelmente sem a utilização das técnicas e/ou ferramentas adequadas provocaram o descascamento ou remoção de lascas do lenho logo abaixo do ramo ou até mesmo pontas de galhos remanescentes que uma vez mortos e totalmente secos possibilitaram o estabelecimento de pragas, principalmente cupins subterrâneos, que levaram tais árvores ao declínio e à consequente morte.

**Figura 2** – Destaque para ponto de ruptura onde não houve cicatrização completa, pós poda, com presença de cupins em plena atividade.

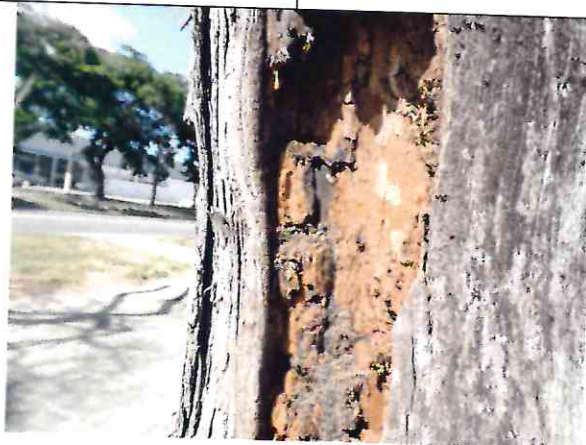
- IV Por conhecimento técnico pessoal e através de consulta em bibliografia específica inferimos que pudesse ser consequência do ataque de cupins subterrâneos, **Coptotermes, Heterotermes e Nasutitermes**, pois são estes muito ocorrentes em áreas contidas no meio urbano e considerados uma praga de expressiva ocorrência na espécie. **E foi o que encontramos em diversas árvores.**

**Figura 3** – Destaque para parte oca de uma árvore já totalmente morta e presença de cupim.

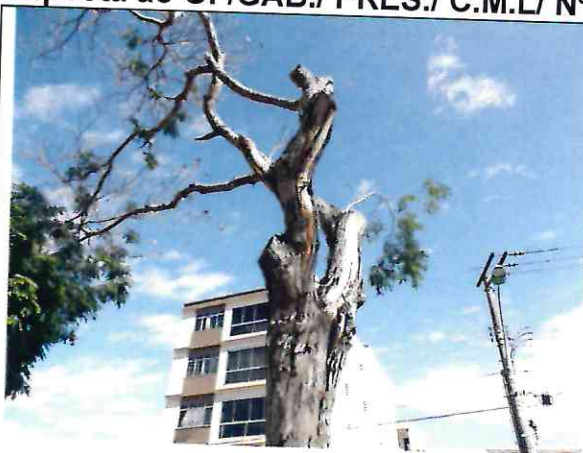
**Figura 4** – Destaque para podas feitas anteriormente, com reprovação técnica total, pontas de galhos que se tornam ponto de entrada de brocas e cupins.

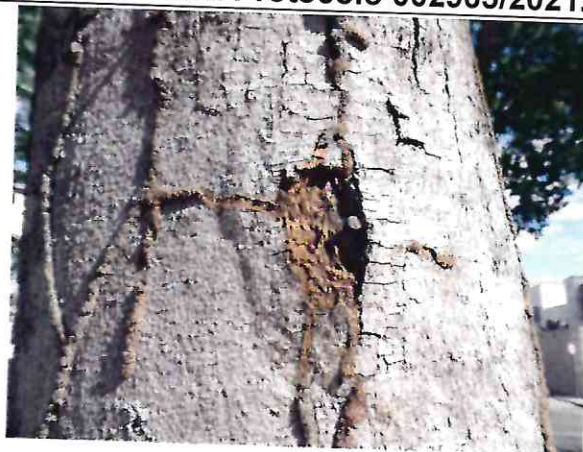
**Figura 5** – Destaque para árvore morta com trilha de cupim em plena atividade.

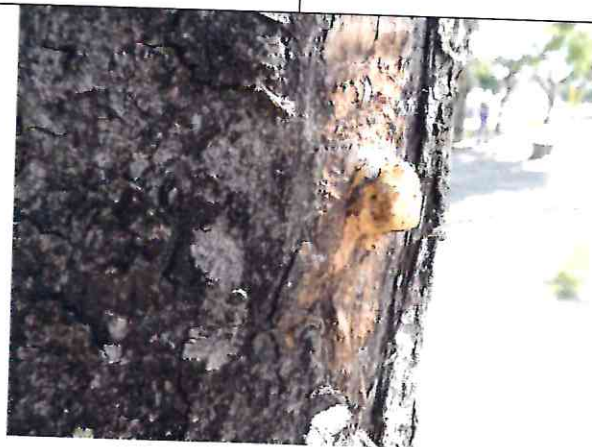
- III Nessa visão primária **partimos logo para a investigação na busca de possíveis sinais de envenenamento**, com olhar atento para perfurações e/ou aplicações de herbicidas como Tordon (2,4-D 596.9 g/L, Ácido ariloxialcanóico/ Aminopiralde 76.9 g/L, Ácido piridiniloxialcanóico) ou Dontor (Picloram e 2,4-D), herbicidas seletivos, específicos para combater as plantas daninhas de folhas largas e/ou o controle de dicotiledôneas indesejáveis de porte arbóreo, arbustivo e subarbustivo em pastagens e para a erradicação de eucalipto na reforma de áreas florestais considerando o grande número de árvores mortas no referido trecho. Chegamos até a perceber algumas situações de alto-relevo nos troncos de algumas árvores o que nos levou a pensar que pudessem ter sido perfurações para a aplicação de herbicida, posteriormente tampadas com os chamados tarugos de madeira, quando na verdade percebemos que se tratavam de protuberâncias advindas de lançamento de brotos, **sendo aí descartada a possibilidade de envenenamento.**

**Figura 6** – Destaque para protuberância inicialmente suposta como ponto de aplicação de herbicida tampado com tarugo de madeira. Hipótese descartada e entendida como lançamento de brotação.

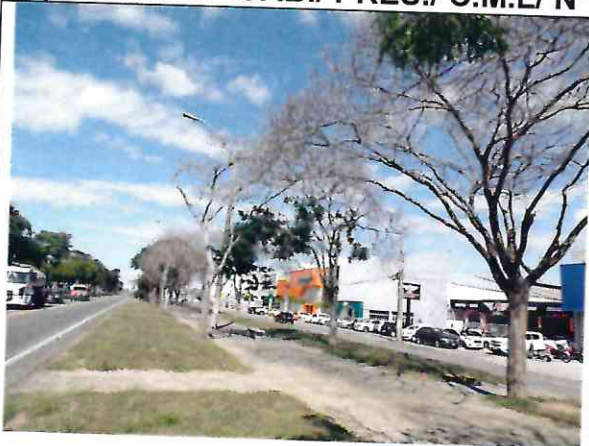
- I Pelas fotos apresentadas verifica-se que se trata de situação realmente bastante crítica, pois se observa a morte de diversas árvores, que já se encontram, inclusive, totalmente secas e algumas em estado de putrefação, nos canteiros centrais da BR 101/Avenida Prefeito Samuel Batista Cruz, em parte do trecho urbano conforme citado acima.

**Figura 1** – Vista parcial do trecho solicitado com destaque para diversas árvores mortas no canteiro central, sentido sul.

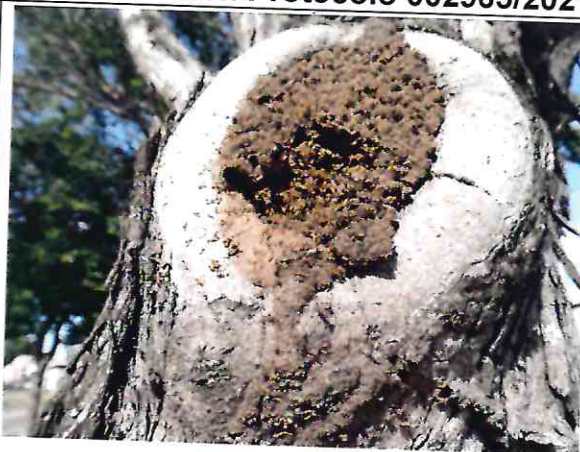
- VI Considere-se ainda que as árvores dessa espécie não respondem bem a podas mais expressivas e, principalmente, em partes de maiores diâmetros como bifurcações de troncos e galhos pendentes, por exemplo, uma vez que não se obtém boas cicatrizações em situações de corte mais invasivos. Podendo ressaltar ainda que podas feitas de forma inadequada, tecnicamente reprováveis, acabaram deixando partes de galhos e que em muitas situações vistas em campo o corte de ramos de grandes dimensões sem a utilização das técnicas e/ou ferramentas adequadas veio a provocar o descascamento ou remoção de lascas do lenho logo abaixo do ramo e esses ferimentos são, naturalmente, portas de entrada para patógenos e pontos de entrada de pragas como brocas, cupins e até mesmo formigas.

Diante das considerações feitas acima, seguindo informações bibliográficas, conhecimento técnico pessoal e pelo que se vê em campo, torna-se bastante salutar o entendimento de que podas sucessivas ao longo de muitos anos e possivelmente sem a utilização das técnicas e/ou ferramentas adequadas provocaram o descascamento ou remoção de lascas do lenho logo abaixo do ramo ou até mesmo pontas de galhos remanescentes que uma vez mortos e totalmente secos possibilitaram o estabelecimento de pragas, principalmente cupins subterrâneos, que levaram tais árvores ao declínio e à consequente morte.

**Figura 2** – Destaque para ponto de ruptura onde não houve cicatrização completa, pós poda, com presença de cupins em plena atividade.

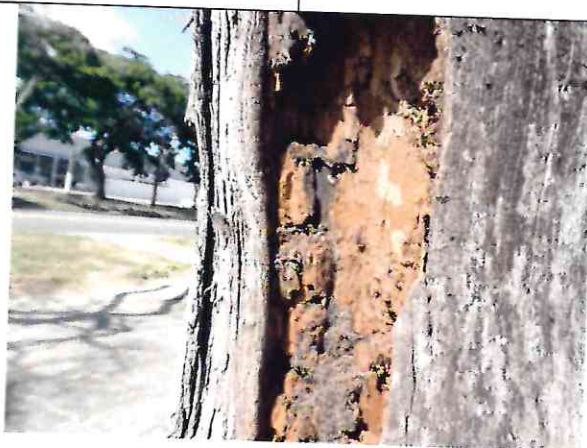
- IV Por conhecimento técnico pessoal e através de consulta em bibliografia específica inferimos que pudesse ser consequência do ataque de cupins subterrâneos, *Coptotermes*, *Heterotermes* e *Nasutitermes*, pois são estes muito ocorrentes em áreas contidas no meio urbano e considerados uma praga de expressiva ocorrência na espécie. **E foi o que encontramos em diversas árvores.**

**Figura 3** – Destaque para parte oca de uma árvore já totalmente morta e presença de cupim.

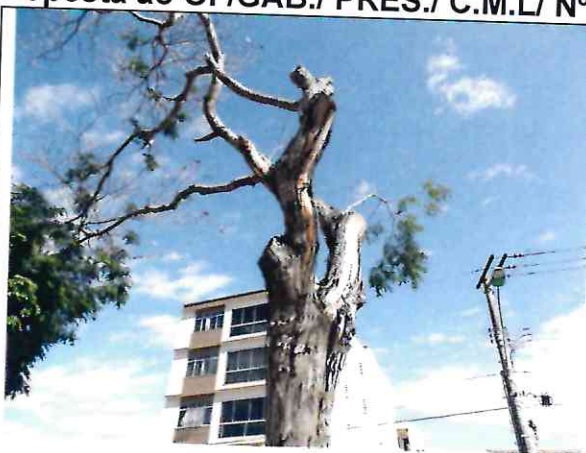
**Figura 4** – Destaque para podas feitas anteriormente, com reprovação técnica total, pontas de galhos que se tornam ponto de entrada de brocas e cupins.

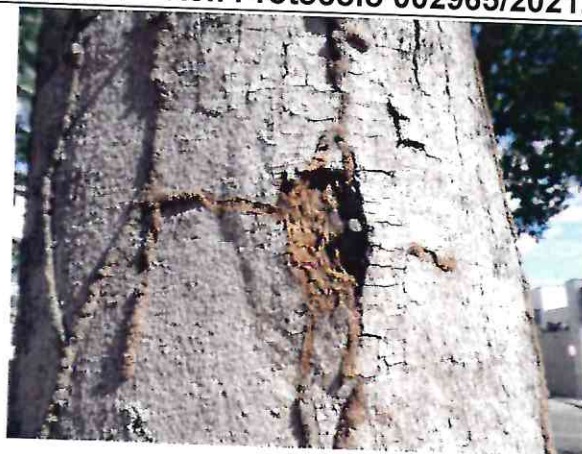
**Figura 5** – Destaque para árvore morta com trilha de cupim em plena atividade.

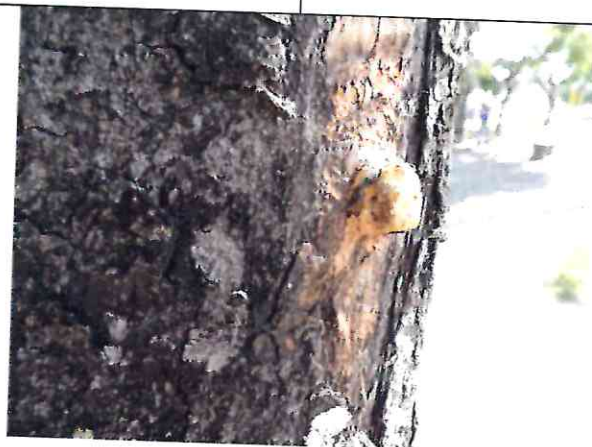
- III Nessa visão primária **partimos logo para a investigação na busca de possíveis sinais de envenenamento**, com olhar atento para perfurações e/ou aplicações de herbicidas como Tordon (2,4-D 596.9 g/L, Ácido ariloxialcanóico/ Aminopiralde 76.9 g/L, Ácido piridiniloxialcanóico) ou Dontor (Picloram e 2,4-D), herbicidas seletivos, específicos para combater as plantas daninhas de folhas largas e/ou o controle de dicotiledôneas indesejáveis de porte arbóreo, arbustivo e subarbustivo em pastagens e para a erradicação de eucalipto na reforma de áreas florestais considerando o grande número de árvores mortas no referido trecho. Chegamos até a perceber algumas situações de alto-relevo nos troncos de algumas árvores o que nos levou a pensar que pudessem ter sido perfurações para a aplicação de herbicida, posteriormente tampadas com os chamados tarugos de madeira, quando na verdade percebemos que se tratavam de protuberâncias advindas de lançamento de brotos, **sendo aí descartada a possibilidade de envenenamento.**

**Figura 6** – Destaque para protuberância inicialmente suposta como ponto de aplicação de herbicida tampado com tarugo de madeira. Hipótese descartada e entendida como lançamento de brotação.
