**REQUERIMENTO N°: 126/2021**

***REQUER A EMPRESA ECO 01, QUE SEJA FEITA A RETIRADA DAS ÁRVORES MORTAS, QUE SE ENCONTRAM NA AVENIDA SAMUEL BATISTA CRUZ (ENTRE O TREVO DA MECÂNICA DO TREVO E O TREVO DO BNH), CONFORME DEMONSTRAM O PARECER TÉCNICO E AS FOTOS EM ANEXO, ASSIM COMO QUE SEJA FEITA A REPOSIÇÃO IMEDIATA POR NOVAS ÁRVORES NO LOCAL.***

## PARECER TÉCNICO

### RELATÓRIO FOTOGRÁFICO

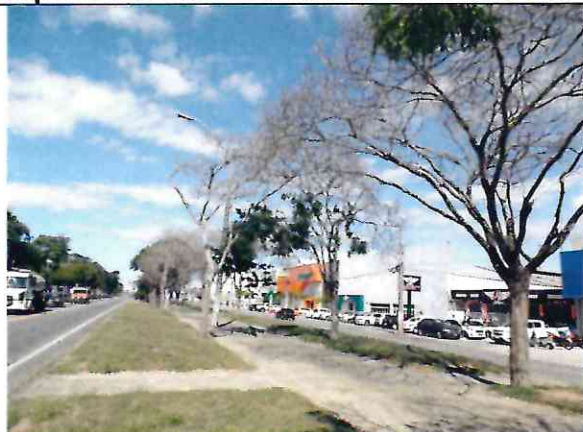
- I Pelas fotos apresentadas verifica-se que se trata de situação realmente bastante crítica, pois se observa a morte de diversas árvores, que já se encontram, inclusive, totalmente secas e algumas em estado de putrefação, nos canteiros centrais da BR 101/Avenida Prefeito Samuel Batista Cruz, em parte do trecho urbano conforme citado acima.

**Figura 1** – Vista parcial do trecho solicitado com destaque para diversas árvores mortas no canteiro central, sentido sul.

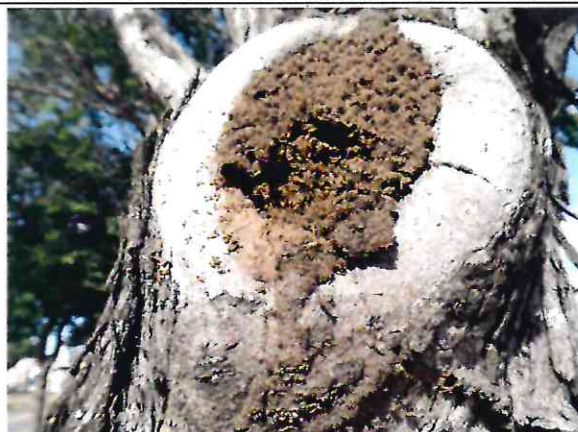
Diante das considerações feitas acima, seguindo informações bibliográficas, conhecimento técnico pessoal e pelo que se vê em campo, torna-se bastante salutar o entendimento de que podas sucessivas ao longo de muitos anos e possivelmente sem a utilização das técnicas e/ou ferramentas adequadas provocaram o descascamento ou remoção de lascas do lenho logo abaixo do ramo ou até mesmo pontas de galhos remanescentes que uma vez mortos e totalmente secos possibilitaram o estabelecimento de pragas, principalmente cupins subterrâneos, que levaram tais árvores ao declínio e à consequente morte.

**Figura 2** – Destaque para ponto de ruptura onde não houve cicatrização completa, pós poda, com presença de cupins em plena atividade.

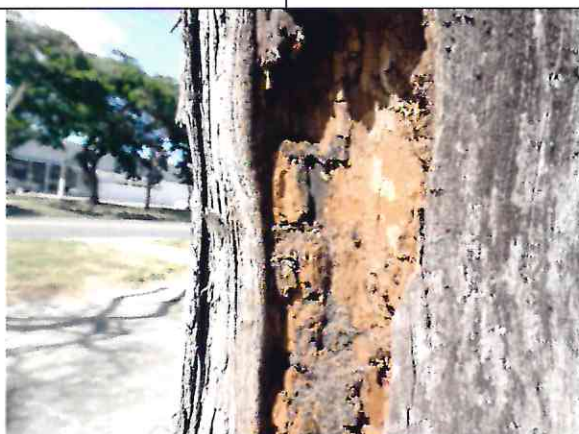
- IV Por conhecimento técnico pessoal e através de consulta em bibliografia específica inferimos que pudesse ser consequência do ataque de cupins subterrâneos, ***Coptotermes*, *Heterotermes* e *Nasutitermes***, pois são estes muito ocorrentes em áreas contidas no meio urbano e considerados uma praga de expressiva ocorrência na espécie. **E foi o que encontramos em diversas árvores.**

**Figura 3** – Destaque para parte oca de uma árvore já totalmente morta e presença de cupim.

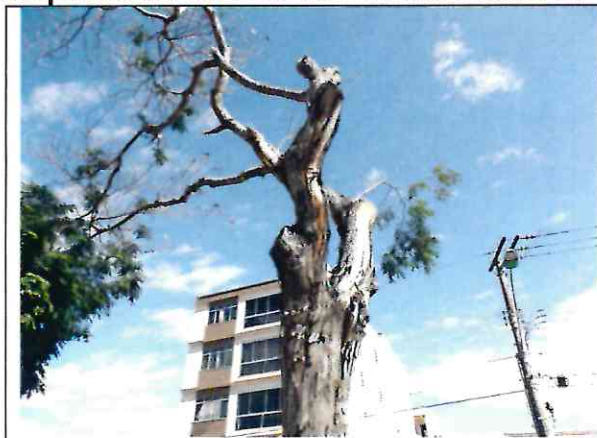
- VI Considere-se ainda que as árvores dessa espécie não respondem bem a podas mais expressivas e, principalmente, em partes de maiores diâmetros como bifurcações de troncos e galhos pendentes, por exemplo, uma vez que não se obtém boas cicatrizações em situações de corte mais invasivos. Podendo ressaltar ainda que podas feitas de forma inadequada, tecnicamente reprováveis, acabaram deixando partes de galhos e que em muitas situações vistas em campo o corte de ramos de grandes dimensões sem a utilização das técnicas e/ou ferramentas adequadas veio a provocar o descascamento ou remoção de lascas do lenho logo abaixo do ramo e esses ferimentos são, naturalmente, portas de entrada para patógenos e pontos de entrada de pragas como brocas, cupins e até mesmo formigas.

**Figura 4** – Destaque para podas feitas anteriormente, com reprovação técnica total, pontas de galhos que se tornam ponto de entrada de brocas e cupins.

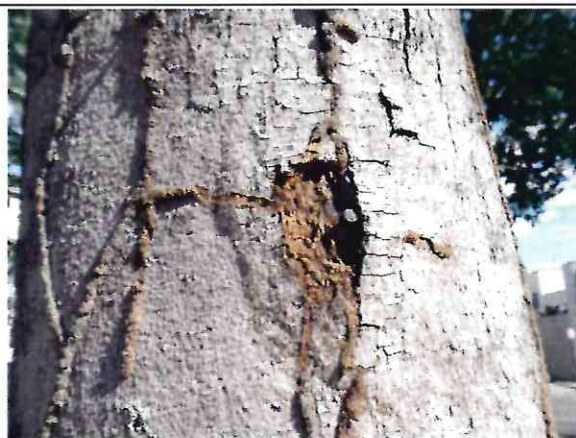
**Figura 5** – Destaque para árvore morta com trilha de cupim em plena atividade.

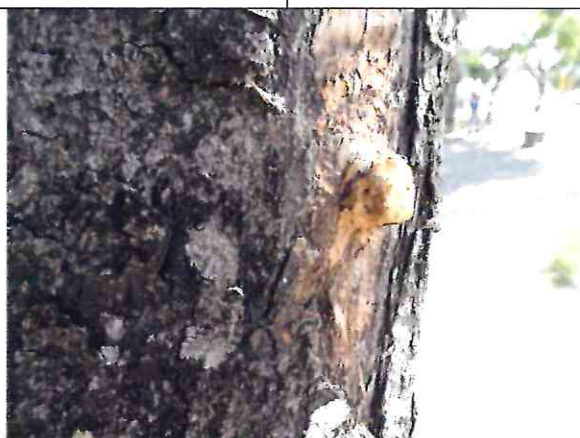
- III Nessa visão primária **partimos logo para a investigação na busca de possíveis sinais de envenenamento**, com olhar atento para perfurações e/ou aplicações de herbicidas como Tordon (2,4-D 596.9 g/L, Ácido ariloxialcanóico/ Aminopiralde 76.9 g/L, Ácido piridiniloxialcanóico) ou Dontor (Picloram e 2,4-D), herbicidas seletivos, específicos para combater as plantas daninhas de folhas largas e/ou o controle de dicotiledôneas indesejáveis de porte arbóreo, arbustivo e subarbustivo em pastagens e para a erradicação de eucalipto na reforma de áreas florestais considerando o grande número de árvores mortas no referido trecho. Chegamos até a perceber algumas situações de alto-relevo nos troncos de algumas árvores o que nos levou a pensar que pudessem ter sido perfurações para a aplicação de herbicida, posteriormente tampadas com os chamados tarugos de madeira, quando na verdade percebemos que se tratavam de protuberâncias advindas de lançamento de brotos, **sendo aí descartada a possibilidade de envenenamento.**

**Figura 6** – Destaque para protuberância inicialmente suposta como ponto de aplicação de herbicida tampado com tarugo de madeira. Hipótese descartada e entendida como lançamento de brotação.
